# KMHCU41UGGU178823 ŞASI NUMARALI ARACIN OTORAPOR OTO EKSPERTİZ RAPORUDUR

Plaka : 34SP1806

Motor No : D4FBGU666380

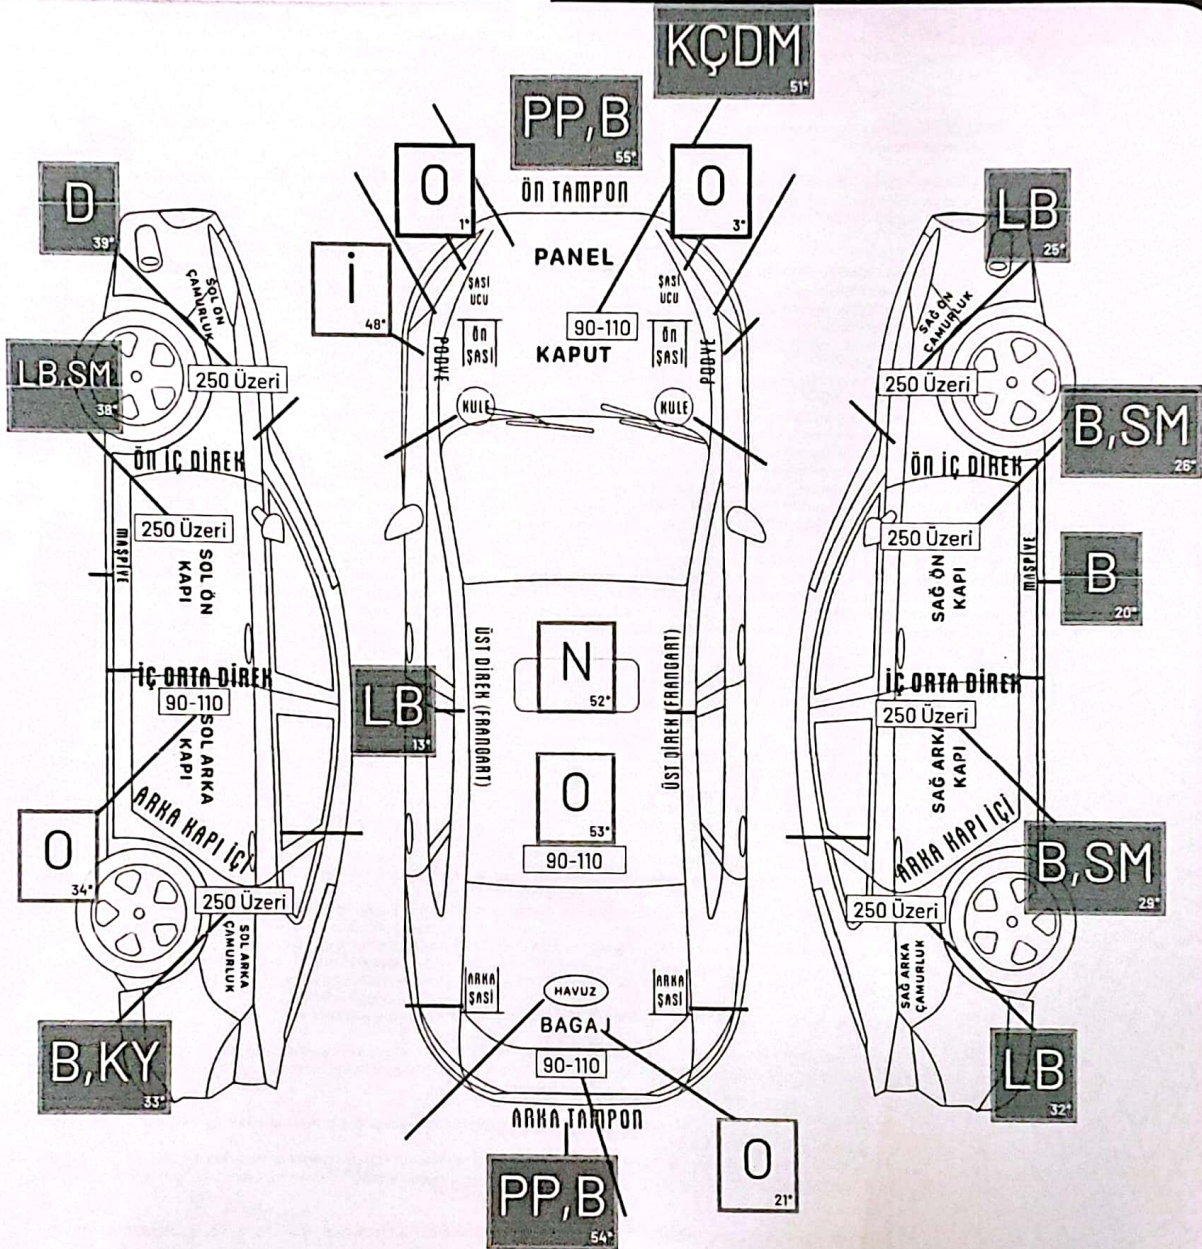
**LB:** Lokal Boyalı **KÇDM:** Kuru Çekiç-Boyasız Düzeltme Mevcut **İ:** İşlemlili **B:** Boyalı **KY:** Kaynak Yapılmış **SM:** Sökme-Takma Mevcut **D:** Değişim **PP:** Plastik Parça **O:** Orijinal **N:** Normal

| 13 Sol Frangart (Sol Üst Direk) | ⚠ Lokal Boyalı | |
| 51 Ön Kaput | ⚠ Kuru Çekiç-Boyasız Düzeltme Mevcut | : 90-110 µ (mikron) |
| 48 Sol Ön - Podye Sacı | ⚠ İşlemli | |
| 33 Sol Arka - Çamurluk | ⚠ Boyalı, Kaynak Yapılmış | : 250 Üzeri µ (mikron) |
| 29 Sağ Arka - Kapa | ⚠ Boyalı, Sökme-Takma Mevcut | : 250 Üzeri µ (mikron) |
| 26 Sağ Ön Kapa | ⚠ Boyalı, Sökme-Takma Mevcut | : 250 Üzeri µ (mikron) |
| 39 Sol Ön - Çamurluk | ⚠ Değişim | : 250 Üzeri µ (mikron) |
| 55 Ön Tampon | ⚠ Plastik Parça, Boyalı | |
| 54 Arka Tampon | ⚠ Plastik Parça, Boyalı | |
| 38 Sol Ön - Kapa | ⚠ Lokal Boyalı, Sökme-Takma Mevcut | : 250 Üzeri µ (mikron) |
| 20 Sağ Marşbiyel | ⚠ Boyalı | |
| 32 Sağ Arka Çamurluk | ⚠ Lokal Boyalı | : 250 Üzeri µ (mikron) |
| 25 Sağ Ön Çamurluk | ⚠ Lokal Boyalı | : 250 Üzeri µ (mikron) |
