# VF77UBHY6JJ622983 ŞAŞI NUMARALI ARACIN OTORAPOR OTO EKSPERTİZ RAPORUDUR

Plaka : 53ACD358

Motor No : 10JBHB0113417

EKSPERTİZ PAKET TUTARI : 2250,00 TL  
YAPILAN ÖDEME : 2250,00 TL  
RAPOR TARİHİ : 17.08.2024

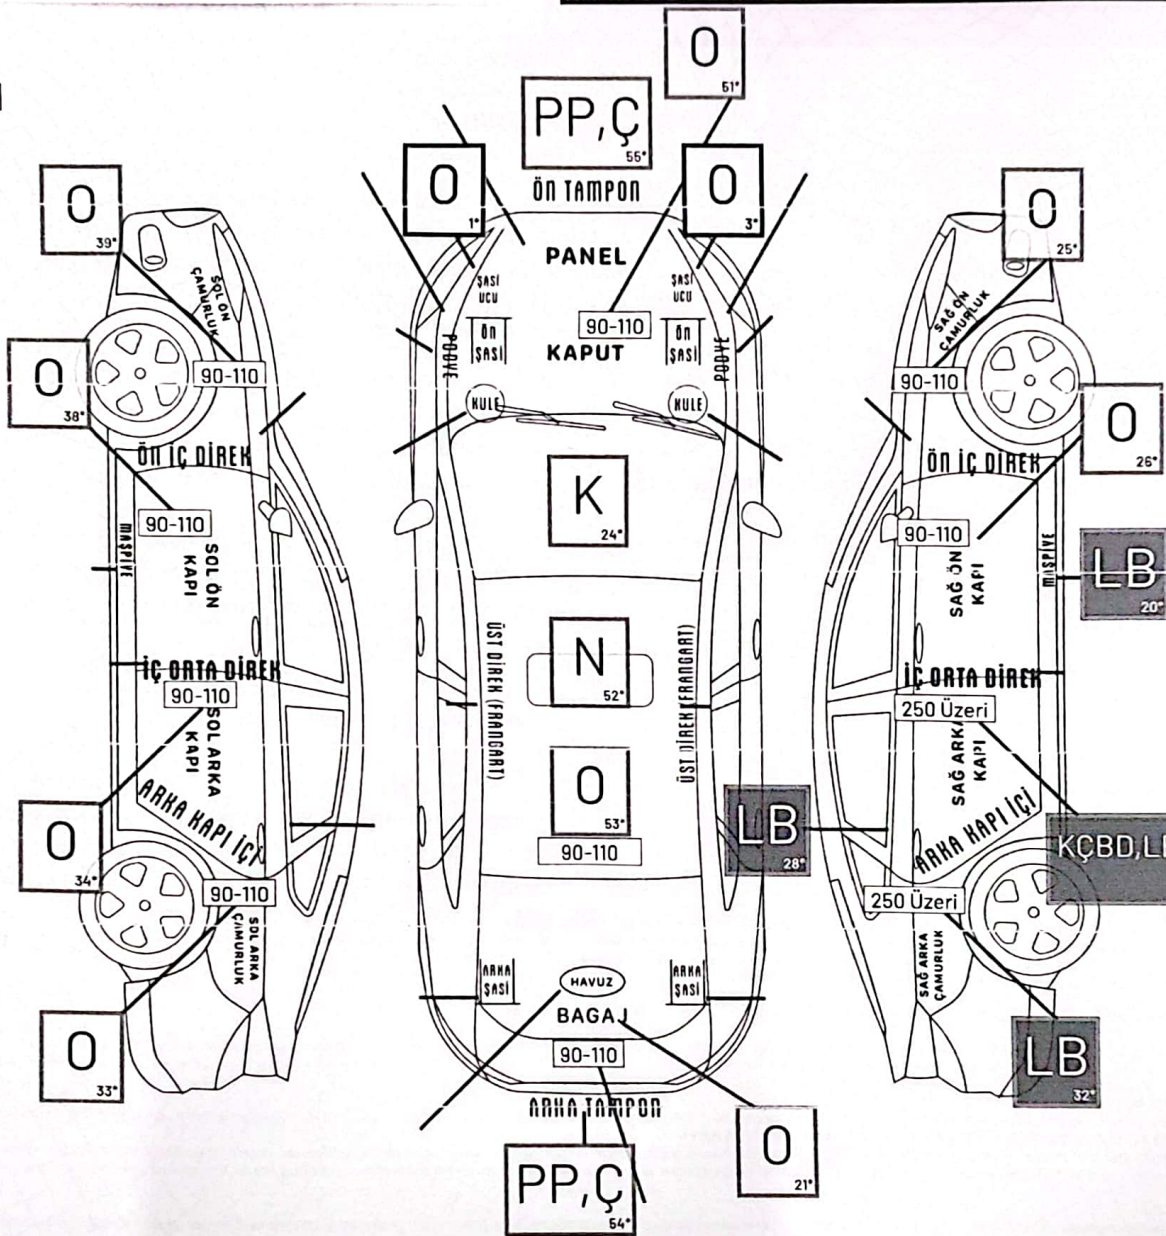
**K:** Kırık-Çatlak **KÇBD:** Kuru Çekiç-Boya Bozmadan Doğrultma **LB:** Lokal Boyalı **AIM:** Ayar İşlemi Mevcut  
**SM:** Sökme-Takma Mevcut **PP:** Plastik Parça **Ç:** Çizik **O:** Orijinal **N:** Normal

Not: \* Bu sayfada sadece hatalı/işlemli noktalar gösterilmiştir. Diğer parça durumları ve mikron değerleri bir sonraki sayfada detaylı olarak verilmektedir.

Not: \* Kutulardaki numaralar "KAPORTA - BOYA EKSPERTİZ VE CHECK-UP RAPORU" rapor nokta listesindeki rakamları ifade eder.

57 Tavanda Ezik-Göçük Mevcut mu?

Evet

24 Ön - Cam

Kırık-Çatlak

56 Araçta Noktasal Ezik-Çizik Mevcut mu?  
Fotoğraf

Tavan Dahil Ezik ve Çizikler  
Mevcuttur

29 Sağ Arka - Kapı

Kuru Çekiç-Boya Bozmadan  
Doğrultma, Lokal Boyalı, Ayar İşlemi  
Mevcut, Sökme-Takma Mevcut

: 250 Üzeri  $\mu$   
(mikron)

28 Sağ Arka Kapı İçi

Lokal Boyalı

32 Sağ Arka Çamurluk

20 Sağ Marşbiyel
